Asunto: Informe auditoría Interna proceso – Gestión Alcantarillado

INFORME DE AUDITORIA POR PROCESO SISTEMA INTEGRADO DE GESTIÓN	CÓDIGO: SG-R-026
		FECHA VIGENCIA: 2020-05-06
		VERSIÓN: 05
		Página 1 de 45

FECHA	Marzo de 2026	LUGAR	Medios Informáticos y presencial
PROCESO AUDITADO	Gestión de Alcantarillado		
AUDITADOS	Líder del Proceso y equipo de trabajo		
EQUIPO AUDITOR	Leydi Johanna Galvis Betancourth		
OBJETIVO DE LA AUDITORIA			
Realizar seguimiento y evaluación a la aplicación de las normas, procedimientos, formatos, riesgos y demás actividades aplicables al proceso de Gestión de Alcantarillado de IBAL S.A. E.S.P OFICIAL, verificando de igual forma el Sistema Integrado de Gestión SIG en relación a los requisitos de las normas ISO 9001:2015, 14001:2015 Y ISO 45001:2018.			
ALCANCE DE LA AUDITORIA			
Verificar de manera aleatoria las actividades contempladas en la matriz de caracterización del proceso de Gestión de Alcantarillado ejercidas durante el periodo del mes de 01 de enero hasta 31 de diciembre de 2025 y enero a febrero de 2026.			
CRITERIOS DE AUDITORIA			
ISO 9001:2015, ISO 14001:2015, ISO 45001:2018, matriz de caracterización, manuales, procedimiento y normas legal

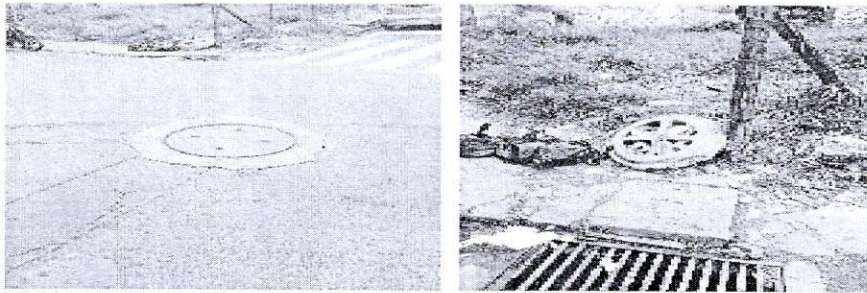
1. Durante la ejecución de la actividad de instalación de la Aro Tapa FC en la carrera 4 calle 8 en el barrio la pola, se evidenció en la visita de campo que el material obsoleto fue retirado, pero quedó dispuesto a un lado de la vía sin ser recogido.

Es importante tener en cuenta que todo escombro generado durante la ejecución de las labores debe ser retirado de manera oportuna y dispuesto adecuadamente, evitando su acumulación en el espacio público, ya que esto genera desorden, afecta la movilidad peatonal y puede representar riesgos para la comunidad.

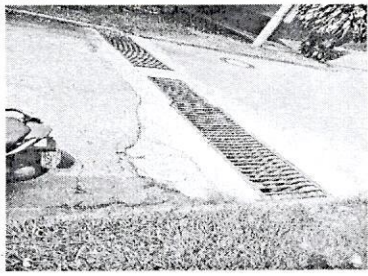
DIRECCIÓN	ELEMENTO	CANT.	EVIDENCIA	OBSERVACIÓN
MZ 31 y MZ 32 SANTA ANA	REJILLA HF	1

Se encuentra rejilla correctamente instalada
MZ 41 y MZ 42 SANTA ANNA	REJILLA HF	2

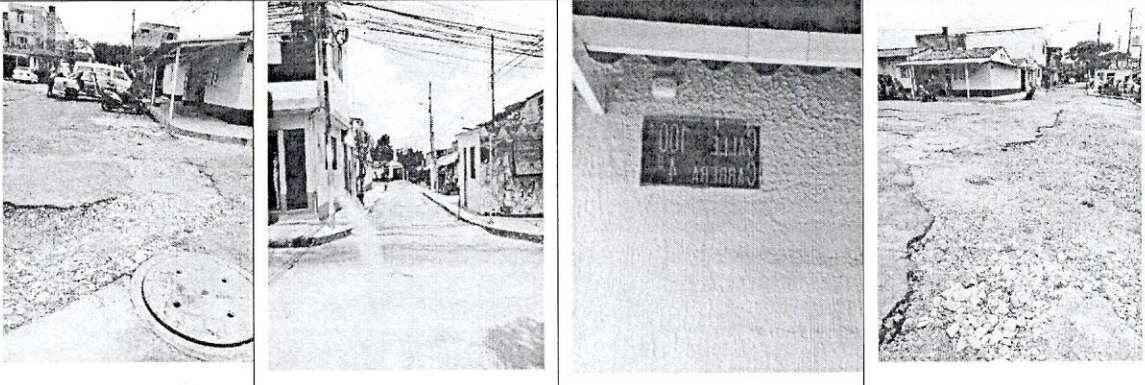
CONTRATO	REGISTRO FOTOGRAFICO
N°018/2025	BARRIO NUEVO ARMERO

De acuerdo con las inspecciones realizadas en campo, se evidenció que las obras fueron ejecutadas. Asimismo, se observó el retiro de escombros en la mayoría de los puntos intervenidos, evidenciando avance en las actividades de cierre de obra.
