IBAL SIG <small>SA ESP OFICIAL SISTEMA INTEGRADO DE GESTIÓN</small>	INFORME DE AUDITORIA POR PROCESO SISTEMA INTEGRADO DE GESTIÓN	CÓDIGO: SG-R-026 FECHA VIGENCIA: 2020-05-06 VERSIÓN: 05 Página 1 de 40
---	--	--

FECHA:	Junio de 2025	LUGAR:	Oficina y plantas de tratamiento de agua potable			
PROCESO AUDITADO	Producción de Agua Potable- Subproceso Potabilización de Agua					
AUDITADOS	Líder de Proceso y Equipo de Trabajo					
EQUIPO AUDITOR	Johanna Galvis Betancourth					
OBJETIVO DE LA AUDITORIA						
Realizar seguimiento y evaluación a la aplicación de las normas, procedimientos, formatos, manuales y demás actividades aplicables al subproceso de Potabilización de Agua del IBAL S.A. E.S.P OFICIAL, verificando de igual forma el Sistema Integrado de Gestión SIG en correlación a los requisitos de las normas ISO 9001:2015, 14001:2015 y ISO 45001:2018.						
ALCANCE DE LA AUDITORIA						
Verificar de manera aleatoria las actividades contempladas en la matriz de caracterización y procedimientos del área de Potabilización de Agua ejercidas durante el periodo del mes de abril a diciembre de 2024 y enero a mayo de 2025.

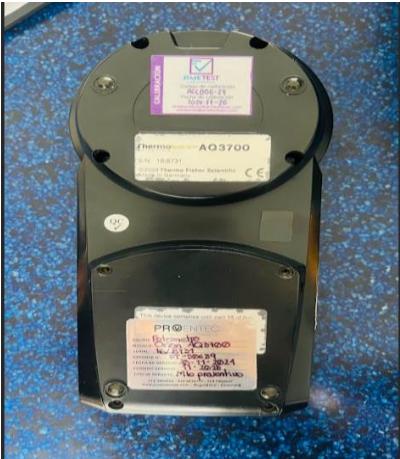
<p>Fotómetro Orion 4Q3700 16/8731.- Sede la Pola No. 1 PROENTEC fecha de servicio 20/11/2024 próximo servicio 11/2025.</p> <p>Se evidencia la existencia de la ficha técnica de inspección y calibración, la cual fue elaborada conforme a lo establecido en el proceso contractual exigido. Este documento respalda técnicamente que las actividades de calibración se realizaron bajo los parámetros acordados con el proveedor, garantizando así el cumplimiento de los requisitos establecidos en los términos de referencia del contrato.</p>

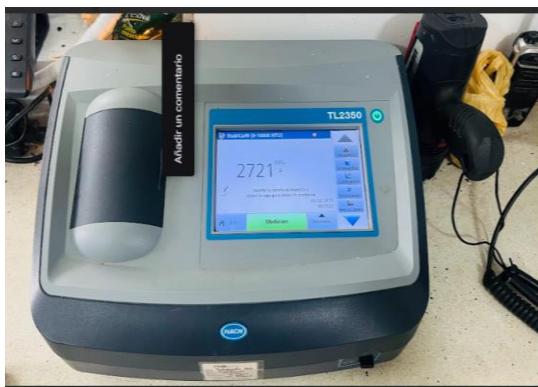
<p>Turbidímetro – TL 2350 – DT – 50644 – Bocatoma Combeima</p> <p>PROENTEC fecha de servicio 20/11/2024, próximo servicio 11/2025.</p> <p>Se evidencia la existencia de la ficha técnica de inspección y calibración, la cual fue elaborada conforme a lo establecido en el proceso contractual exigido. Este documento respalda técnicamente que las actividades de calibración se realizaron bajo los parámetros acordados con el proveedor, garantizando así el cumplimiento de los requisitos establecidos en los términos de referencia del contrato.</p>

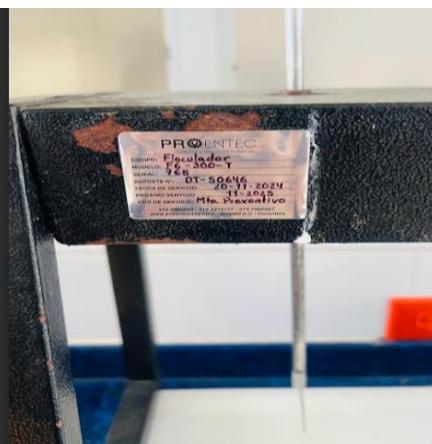
<p>Floculador F6 – 300 – T Serial 765</p> <p>PROENTEC fecha de servicio 20/11/2024, próximo servicio 11/2025.</p> <p>Se evidencia la existencia de la ficha técnica de inspección y calibración, la cual fue elaborada conforme a lo establecido en el proceso contractual exigido.</p>

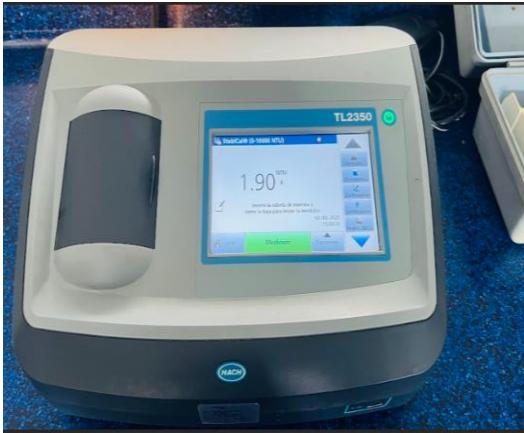
Turbidímetro – Sede la Pola No. 1

PROENTEC fecha de servicio 20/11/2024, próximo servicio 11/2025.

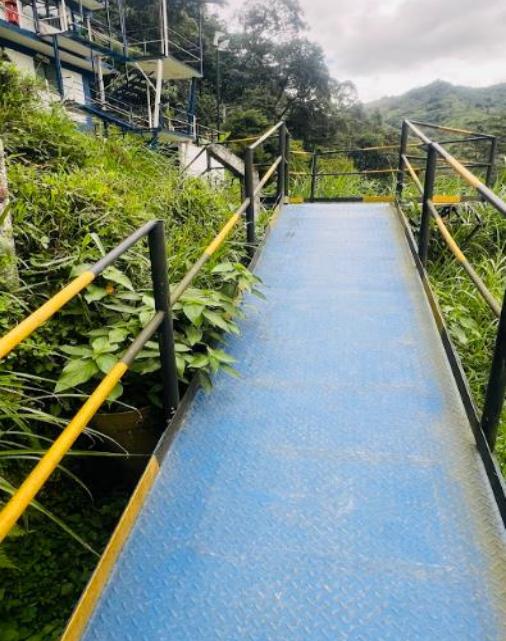
<p>Durante la inspección realizada en la bocatoma Combeima, se evidenció un desgaste considerable en la cinta antideslizante instalada en la plataforma de acceso, lo cual representa un riesgo significativo para la seguridad del personal operativo y visitantes. Además, se observó daño estructural en una de las barandas de protección, específicamente el desprendimiento de un pasamanos.</p> <p>Como medida preventiva y correctiva inmediata, se recomienda la instalación de nueva cinta antideslizante de alta resistencia, así como la reparación integral de la baranda afectada. Adicionalmente, se sugiere realizar labores de mantenimiento general para la demarcación y delimitación visual de la plataforma, asegurando condiciones óptimas de tránsito y cumplimiento con los estándares de seguridad industrial y normativas de prevención de riesgos laborales.</p>

- En la Bocatoma Combeima se recomienda, con carácter prioritario, la instalación de una nueva cinta antideslizante y la ejecución de labores de mantenimiento para demarcar y delimitar adecuadamente la plataforma de trabajo. Aunque en el último trimestre de la vigencia 2024 se realizó la instalación de una cinta antideslizante nueva, actualmente esta se encuentra deteriorada debido a la vetustez del material utilizado, lo que limita su efectividad. Por lo tanto, se recomienda adelantar las gestiones administrativas con las áreas responsables para su reemplazo inmediato, sino también la evaluación de materiales duraderos y resistentes a las condiciones ambientales del entorno, con el fin de asegurar una solución sostenible y eficiente en el tiempo.

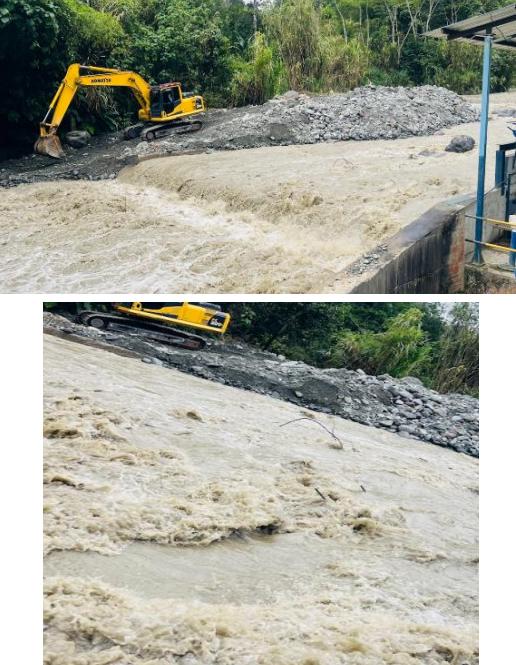
<p>Se recomienda planear a mediano plazo la rehabilitación de la placa aguas arriba de la coroza del azud y rejillas de captación de la bocatoma Combeima, dado que se observa gran exposición de aceros y signos de desgaste significativo. Esta medida es crucial para mantener la integridad estructural de la bocatoma y garantizar su funcionamiento seguro y eficiente a largo plazo.</p> <p>Asimismo, se recomienda rectificar los ejes de las guías de las compuertas de captación de fondo, esto con el fin de asegurar que estas cumplan con los estándares necesarios para garantizar el funcionamiento óptimo de la bocatoma. Esta acción es fundamental para mantener la eficiencia operativa del sistema y mitigar cualquier potencial deterioro que pueda afectar su desempeño.</p>

- Se recomienda planear a mediano plazo la rehabilitación de la placa de piso aguas arriba de la corona del azud y rejillas de captación de la bocatoma Combeima, dado que se observa gran exposición de aceros y signos de desgaste significativo. Esta medida es crucial para mantener la integridad estructural de la bocatoma y garantizar su funcionamiento seguro y eficiente a largo plazo. Asimismo, se recomienda rectificar los ejes de las guías de las compuertas de captación de fondo, esto con el fin de asegurar que estas cumplan con los estándares necesarios para garantizar el funcionamiento óptimo de la bocatoma.

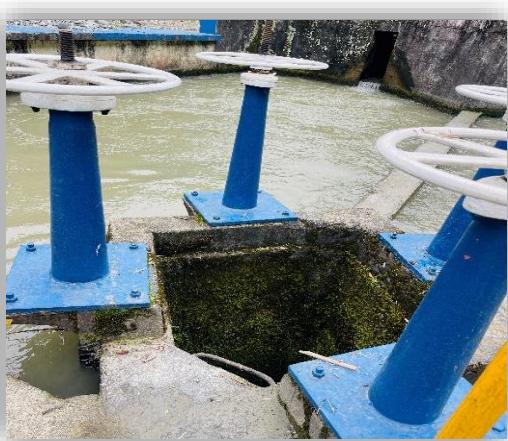
Se sugiere instalar rejillas de protección en los pozos de desagüe de las válvulas de lavado de los desarenadores, de los cuales existen cuatro (4) en total.

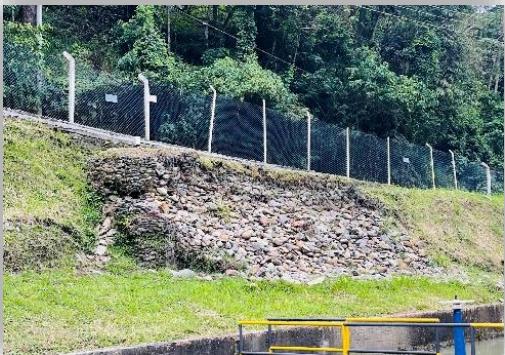
Se recomienda adelantar las actuaciones administrativas necesarias para la reparación y reinstalación de los gaviones que se encuentran actualmente deteriorados o en mal estado, dado que su función es crítica para la protección de taludes y la contención de erosiones que podrían comprometer la infraestructura de la bocatoma Combeima, como la seguridad del personal operativo.

- Se sugiere adelantar con prontitud las actuaciones administrativas necesarias para la reparación y reinstalación de los gaviones que actualmente se encuentran deteriorados y en mal estado en la zona de la Bocatoma Combeima. Estos elementos cumplen una función esencial en la protección contra la erosión y el control de la socavación del terreno, por lo que su mantenimiento en condiciones óptimas es fundamental. Esto con el propósito para salvaguardar tanto la infraestructura de la Bocatoma, así como posibles afectaciones en la bancada de la vía que colinda con el predio.

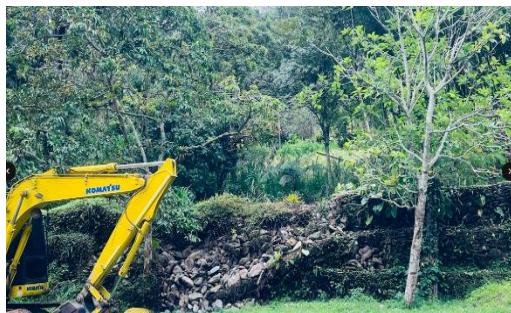
Asimismo, es fundamental informar formalmente al área supervisor del contrato asociado a la maquinaria tipo retroexcavadora, sobre el daño ocasionado a uno de los gaviones, esto con el fin de establecer las responsabilidades correspondientes y definir las acciones correctivas o compensatorias que se deban aplicar conforme a lo estipulado.

6. Se recomienda adelantar las gestiones administrativas ante el área responsable de la supervisión del contratista vinculado a la maquinaria, con el fin de reportar el daño causado a uno de los gaviones en la bocatoma Combeima y exigir las acciones correctivas o compensatorias correspondientes.

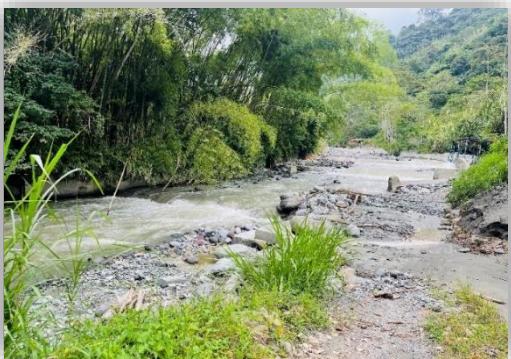
Se recomienda considerar a mediano plazo la inclusión en el Plan Operativo de Inversiones y Recursos (POIR), las obras destinadas a proteger las estructuras a lo largo del cauce del río en la bocatoma Combeima, esto aguas arriba como aguas abajo. Este proceso debe de iniciar con estudios y diseños detallados, con el objetivo de asegurar la continuidad del servicio a largo plazo, mediante la implementación de medidas preventivas adecuadas.

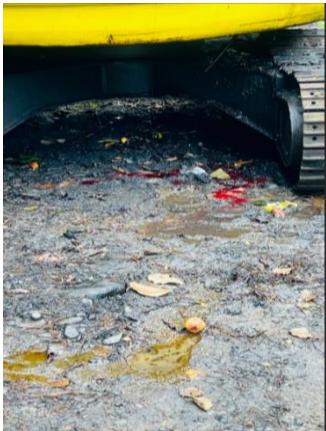
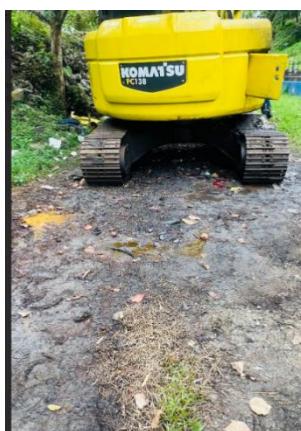
Durante la inspección realizada en la bocatoma Combeima, se evidenció en el área contigua al final del desarenador No. 4 la presencia de una máquina tipo Retroexcavadora fuera de funcionamiento, la cual presentaba derrames visibles de aceite de motor y refrigerante, así como el almacenamiento de residuos producto de mantenimientos en bidones plásticos sin ningún tipo de etiquetado. Esta situación representa un riesgo significativo tanto para la infraestructura hidráulica por riesgo de contaminación cruzada del agua cruda en proceso, así como una falta clara a lo dispuesto en el tratamiento de sustancias tipo RESPEL, lo cual se encuentra en marcado en el cumplimiento del sistema integrado de gestión específicamente en gestión ambiental.

la presencia de equipos averiados, residuos oleosos y actividades no relacionadas con el proceso de captación en las cercanías de la bocatoma vulnera las condiciones mínimas de protección del recurso hídrico. De acuerdo con la normativa ambiental y sanitaria vigente en Colombia, las zonas de captación deben contar con un perímetro de protección libre de fuentes de contaminación, de forma que se garantice la potabilidad del agua y la integridad de la infraestructura.

<p>Se recomienda adelantar con carácter prioritario las gestiones administrativas necesarias ante el área responsable de la supervisión del contratista, para que informe de manera formal que las actividades de mantenimiento de maquinaria, disposición de residuos y parqueo de vehículos no deben realizarse en el perímetro de la bocatoma.</p> <p>El cumplimiento de estas medidas no solo es esencial para mitigar riesgos de contaminación directa, sino también para mantener la confiabilidad del sistema de abastecimiento y el cumplimiento del marco normativo en protección de fuentes hídricas y saneamiento básico.</p>
--	--

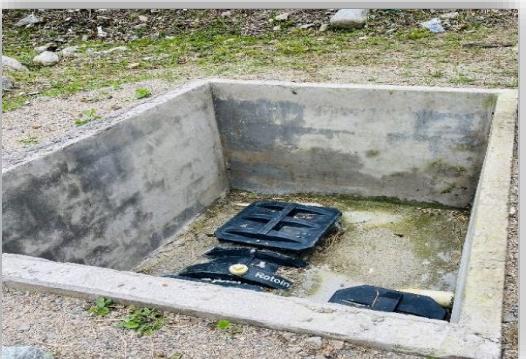
<p>Se recomienda evaluar la posibilidad de instalar una rejilla de protección en el pozo séptico, el cual debe de cumplir con todas las normativas de seguridad vigentes y permitir de la misma forma el acceso adecuado del equipo vector cuando sea requerido.</p>

- En la bocatoma cay nueva se recomienda evaluar la posibilidad de instalar una rejilla de protección en el pozo séptico u otro elemento que restrinja el acceso, el cual debe de cumplir con todas las normativas de seguridad vigentes y permitir de la misma forma el acceso adecuado del equipo vector cuando sea requerido.

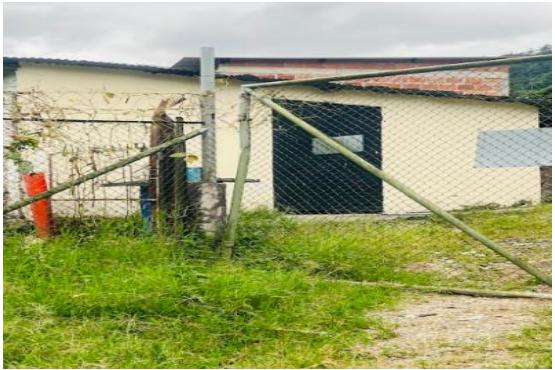
<p>Se recomienda adelantar las gestiones administrativas con la dependencia responsable, con el fin de programar y ejecutar las labores de soldadura y refuerzo estructural del portón principal de la bocatoma Cay. Durante la inspección se evidenció que su estructura presenta desprendimientos, lo que compromete su estabilidad y no garantiza un nivel adecuado de seguridad perimetral.</p> <p>La reparación oportuna del portón es fundamental para prevenir accesos no</p>

<p>autorizados, proteger los activos físicos de la instalación y mitigar riesgos operativos y de seguridad.</p>

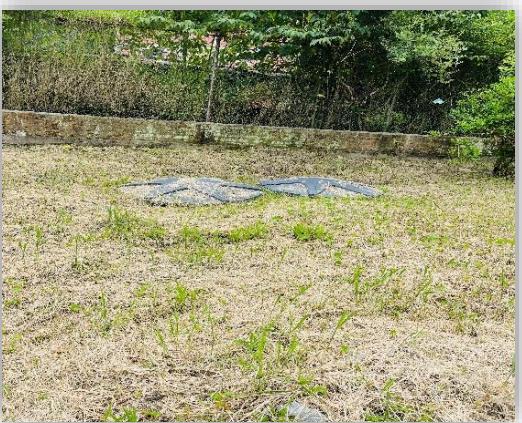
<p>Se sugiere informar al área correspondiente (Ambiente Físico y Servicios Generales) que, una vez concluidas las actividades de poda y guadaña al área de la bocatoma Cay, se proceda con la limpieza de la vegetación cortada y otros residuos que se generen de esta actividad.</p> <p>Esto es fundamental para mantener la operatividad y la eficiencia ambiental de la zona, asegurando las condiciones eficientes para el manejo adecuado del recurso hídrico.</p>

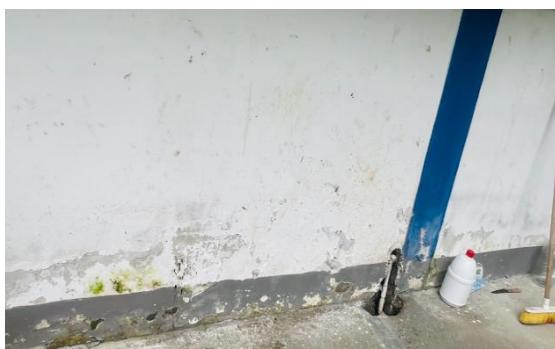
<p>Se recomienda informar al supervisor del contrato 076 de 2023 el cual tiene por objeto <i>“construcción de caseta de operaciones de la Bocatoma Cay del IBAL S.A. E.S.P OFICIAL”</i> para que se subsane antes de la entrega final del producto del contrato las humedades evidenciadas durante el recorrido.</p>
