Asunto: Informe Auditoria Interna proceso – Producción de Agua Potable- Subproceso Potabilización de Agua

INFORME DE AUDITORIA POR PROCESO SISTEMA INTEGRADO DE GESTIÓN	CÓDIGO: SG-R-026
		FECHA VIGENCIA: 2020-05-06
		VERSIÓN: 05
		Página 1 de 42

FECHA:	Abril de 2026	LUGAR:	Oficina y plantas de tratamiento de agua potable
PROCESO AUDITADO	Producción de Agua Potable- Subproceso Potabilización de Agua		
AUDITADOS	Líder de Proceso y Equipo de Trabajo		
EQUIPO AUDITOR	Johanna Galvis Betancourth		
OBJETIVO DE LA AUDITORIA			
Realizar seguimiento y evaluación a la aplicación de las normas, procedimientos, formatos, manuales y demás actividades aplicables al subproceso de Potabilización de Agua del IBAL S.A. E.S.P OFICIAL, verificando de igual forma el Sistema Integrado de Gestión SIG en correlación a los requisitos de las normas ISO 9001:2015, 14001:2015 y ISO 45001:2018.			
ALCANCE DE LA AUDITORIA			
Verificar de manera aleatoria las actividades contempladas en la matriz de caracterización y procedimientos del área de Potabilización de Agua ejercidas durante el periodo del mes de junio a diciembre de 2025 y enero a mayo de 2026.			
CRITERIOS DE AUDITORIA

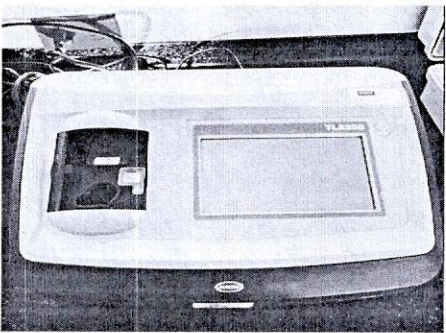
Turbidímetro serie 2016070c0043- Sede la Pola No. 1 PROENTEC fecha de servicio 27/01/2026 Se evidencia la existencia de la ficha técnica de inspección y calibración , la cual fue elaborada conforme a lo establecido en el proceso contractual exigido . Este documento respalda técnicamente que las actividades de calibración se realizaron bajo los parámetros acordados con el proveedor, garantizando así el cumplimiento de los requisitos establecidos en los términos de referencia del contrato.

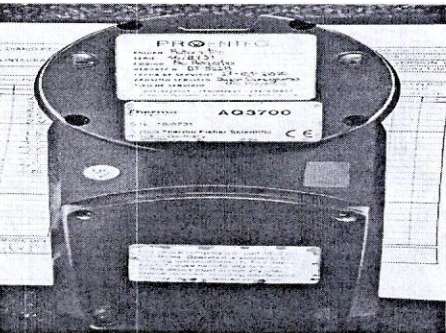
Fotómetro – 16/8731 – Sede la Pola No 1 PROENTEC fecha de servicio 27/01/2026 Se evidencia la existencia de la ficha técnica de inspección y calibración , la cual fue elaborada conforme a lo establecido en el proceso contractual exigido . Este documento respalda técnicamente que las actividades de calibración se realizaron bajo los parámetros acordados con el proveedor, garantizando así el cumplimiento de los requisitos establecidos en los términos de referencia del contrato.

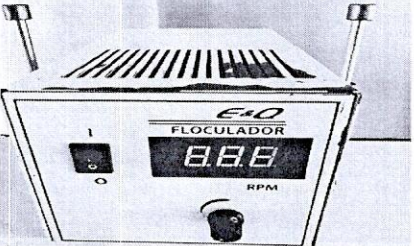
Flocculador Serial 1517 – Sede la Pola No. 1 PROENTEC fecha de servicio 27/01/2026 Se evidencia la existencia de la ficha técnica de inspección y calibración , la cual fue elaborada conforme a lo establecido en el proceso contractual exigido .

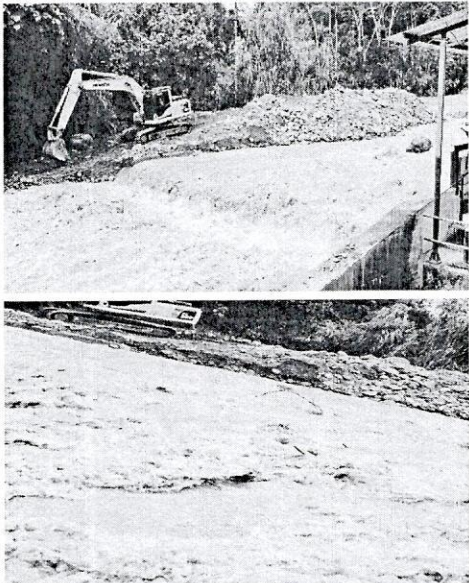
<p>Se recomienda planear a mediano plazo la rehabilitación de la placa aguas arriba de la coraza del azud y rejillas de captación de la bocatoma Combeima, dado que se observa gran exposición de aceros y signos de desgaste significativo. Esta medida es crucial para mantener la integridad estructural de la bocatoma y garantizar su funcionamiento seguro y eficiente a largo plazo.</p> <p>Asimismo, se recomienda rectificar los ejes de las guías de las compuertas de captación de fondo, esto con el fin de asegurar que estas cumplan con los estándares necesarios para garantizar el funcionamiento óptimo de la bocatoma. Esta acción es fundamental para mantener la eficiencia operativa del sistema y mitigar cualquier potencial deterioro que pueda afectar su desempeño.</p>

➤ Se recomienda planear a mediano plazo la rehabilitación de la placa de piso aguas arriba de la corona del azud y rejillas de captación de la bocatoma Combeima, dado que se observa gran exposición de aceros y signos de desgaste significativo. Esta medida es crucial para mantener la integridad estructural de la bocatoma y garantizar su funcionamiento seguro y eficiente a largo plazo. Asimismo, se recomienda rectificar los ejes de las guías de las compuertas de captación de fondo, esto con el fin de asegurar que estas cumplan con los estándares necesarios para garantizar el funcionamiento óptimo de la bocatoma.

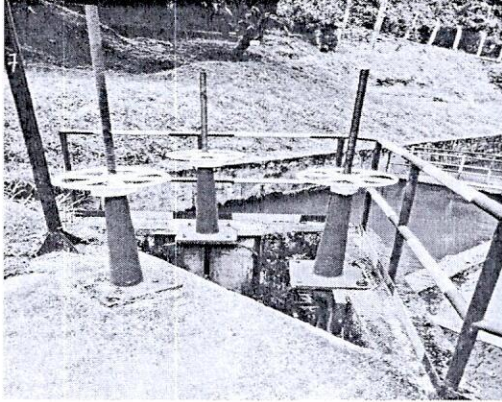
Se reitera la necesidad de instalar rejillas de protección en los pozos de desagüe correspondiente a las válvulas de lavado de los desarenadores, de los cuales existen cuatro (4) en total. La implementación de estas rejillas es fundamental para garantizar la seguridad del personal operativo encargado de su manipulación y mantenimiento, ya que reduce significativamente el riesgo de caídas, atrapamiento u otros accidentes laborales asociados a la exposición directa de estos puntos. Asimismo, esta medida se enmarca en cumplimiento de las normas en materia de prevención de riesgos laborales.

➤ Se reitera la necesidad de instalar rejillas de protección en los pozos de desagüe correspondiente a las válvulas de lavado de los desarenadores, de los cuales existen cuatro (4) en total. La implementación de estas rejillas es fundamental para garantizar la seguridad del personal operativo encargado de su manipulación y mantenimiento, ya que reduce significativamente el riesgo de caídas, atrapamiento u otros accidentes laborales asociados a la exposición directa de estos puntos. Asimismo, esta medida se enmarca en cumplimiento de las normas en materia de prevención de riesgos laborales.

Se recomienda adelantar las gestiones administrativas ante el área de Servicios Generales, con el fin de ejecutar las adecuaciones necesarias para el reemplazo.

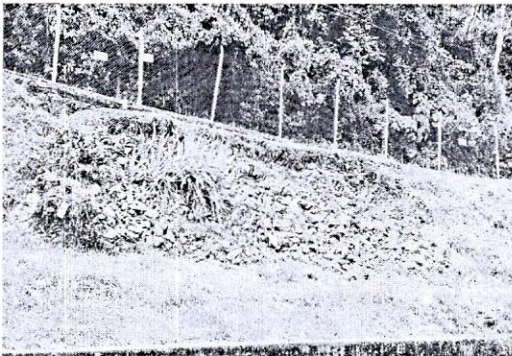
Se reitera la necesidad de adelantar las actuaciones administrativas necesarias para efectuar la reparación y reinstalación de los gaviones que actualmente se encuentran deteriorado o en mal estado. Estas estructuras cumplen una función crítica en la protección de los taludes y en la contención de procesos erosivos, los cuales, de no ser controlados oportunamente, podrían comprometer tanto la estabilidad de la infraestructura de la bocatoma combeima como la seguridad del personal operativo.

➤ Se reitera la necesidad de adelantar las actuaciones administrativas necesarias para efectuar la reparación y reinstalación de los gaviones que actualmente se encuentran deteriorado o en mal estado. Estas estructuras cumplen una función crítica en la protección de los taludes y en la contención de procesos erosivos, los cuales, de no ser controlados oportunamente, podrían comprometer tanto la estabilidad de la infraestructura de la bocatoma combeima como la seguridad del personal operativo.

- Se sugiere adelantar con prontitud las actuaciones administrativas necesarias para la reparación y reinstalación de los gaviones que actualmente se encuentran deteriorados y en mal estado en la zona de la Bocatoma Combeima. Estos elementos cumplen una función esencial en la protección contra la erosión y el control de la socavación del terreno, por lo que su mantenimiento en condiciones óptimas es fundamental. Esto con el propósito para salvaguardar tanto la infraestructura de la Bocatoma, así como posibles afectaciones en la bancada de la vía que colinda con el predio.

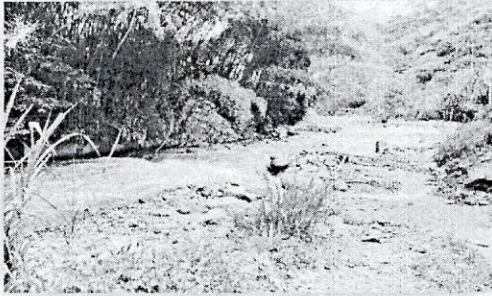
Se recomienda considerar a mediano plazo la inclusión en el Plan Operativo de Inversiones y Recursos (POIR), las obras destinadas a proteger las estructuras a lo largo del cauce del río en la bocatoma Combeima, esto aguas arriba como aguas abajo. Este proceso debe de iniciar con estudios y diseños detallados, con el objetivo de asegurar la continuidad del servicio a largo plazo, mediante la implementación de medidas preventivas adecuadas.

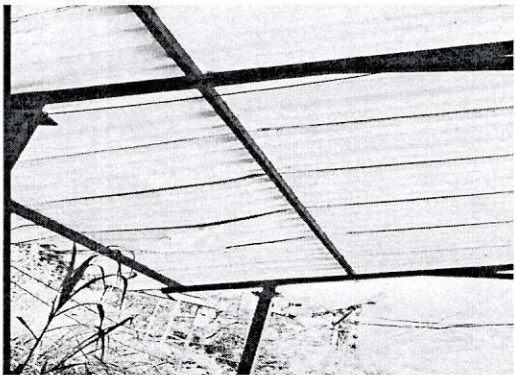
Se recomienda adelantar las gestiones administrativas ante el área de Servicios Generales, con el fin de ejecutar las adecuaciones necesarias para el reemplazo de las tejas averiadas en la Bocatoma Combeima.

Lo anterior, debido a que el deterioro de la cubierta está generando filtraciones y humedades que afectan las condiciones locativas del área de trabajo, incrementando el riesgo de deterioro de la infraestructura y posibles afectaciones a la seguridad del personal operativo.

De igual manera, se recomienda gestionar ante el área de Servicios Generales la ejecución de las adecuaciones necesarias para el reemplazo de las tejas averiadas ubicadas en el punto de captación de la Bocatoma Combeima, con el fin de preservar las condiciones adecuadas de la infraestructura.

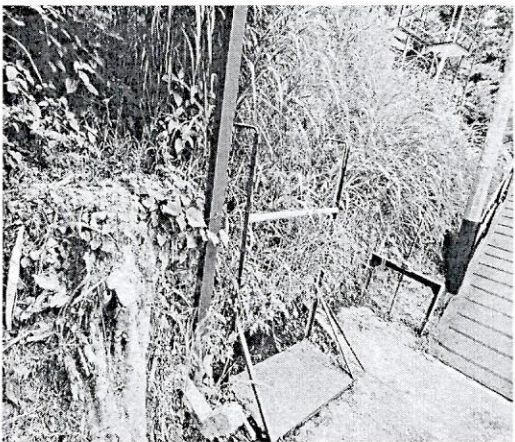
Se recomienda adelantar las gestiones administrativas ante el área pertinente, con el propósito de realizar las labores de limpieza, recuperación y levantamiento de la cerca que actualmente se encuentra caída y cubierta por material vegetal, así como por desprendimiento de tierra ocasionados por las lluvias recurrentes.

La ejecución de estas actividades es necesaria para garantizar la adecuada protección de la infraestructura, prevenir posibles afectaciones derivadas de la inestabilidad del terreno y mantener las condiciones de seguridad en la zona. Asimismo, permitirá facilitar el desplazamiento seguro del personal operativo durante el desarrollo de sus actividades, reduciendo riesgos de caídas, obstrucciones y limitaciones de acceso.

➤ Se recomienda adelantar las gestiones administrativas ante el área competente, con el propósito de ejecutar las labores de limpieza, recuperación y levantamiento de la cerca ubicada en el punto de captación, la cual actualmente se encuentra caída y cubierta por

material vegetal, además de verse afectada por desprendimientos de tierra ocasionados por las lluvias recurrentes.
