Asunto: Informe auditoría Interna proceso – Gestión Alcantarillado

INFORME DE AUDITORIA POR PROCESO SISTEMA INTEGRADO DE GESTIÓN	CÓDIGO: SG-R-026
		FECHA VIGENCIA: 2020-05-06
		VERSIÓN: 05
		Página 1 de 45

FECHA	Marzo de 2026	LUGAR	Medios Informáticos y presencial
PROCESO AUDITADO	Gestión de Alcantarillado		
AUDITADOS	Líder del Proceso y equipo de trabajo		
EQUIPO AUDITOR	Leydi Johanna Galvis Betancourth		
OBJETIVO DE LA AUDITORIA			
Realizar seguimiento y evaluación a la aplicación de las normas, procedimientos, formatos, riesgos y demás actividades aplicables al proceso de Gestión de Alcantarillado de IBAL S.A. E.S.P OFICIAL, verificando de igual forma el Sistema Integrado de Gestión SIG en relación a los requisitos de las normas ISO 9001:2015, 14001:2015 Y ISO 45001:2018.			
ALCANCE DE LA AUDITORIA			
Verificar de manera aleatoria las actividades contempladas en la matriz de caracterización del proceso de Gestión de Alcantarillado ejercidas durante el periodo del mes de 01 de enero hasta 31 de diciembre de 2025 y enero a febrero de 2026.			
CRITERIOS DE AUDITORIA			
ISO 9001:2015, ISO 14001:2015, ISO 45001:2018, matriz de caracterización, manuales, procedimiento y normas legal

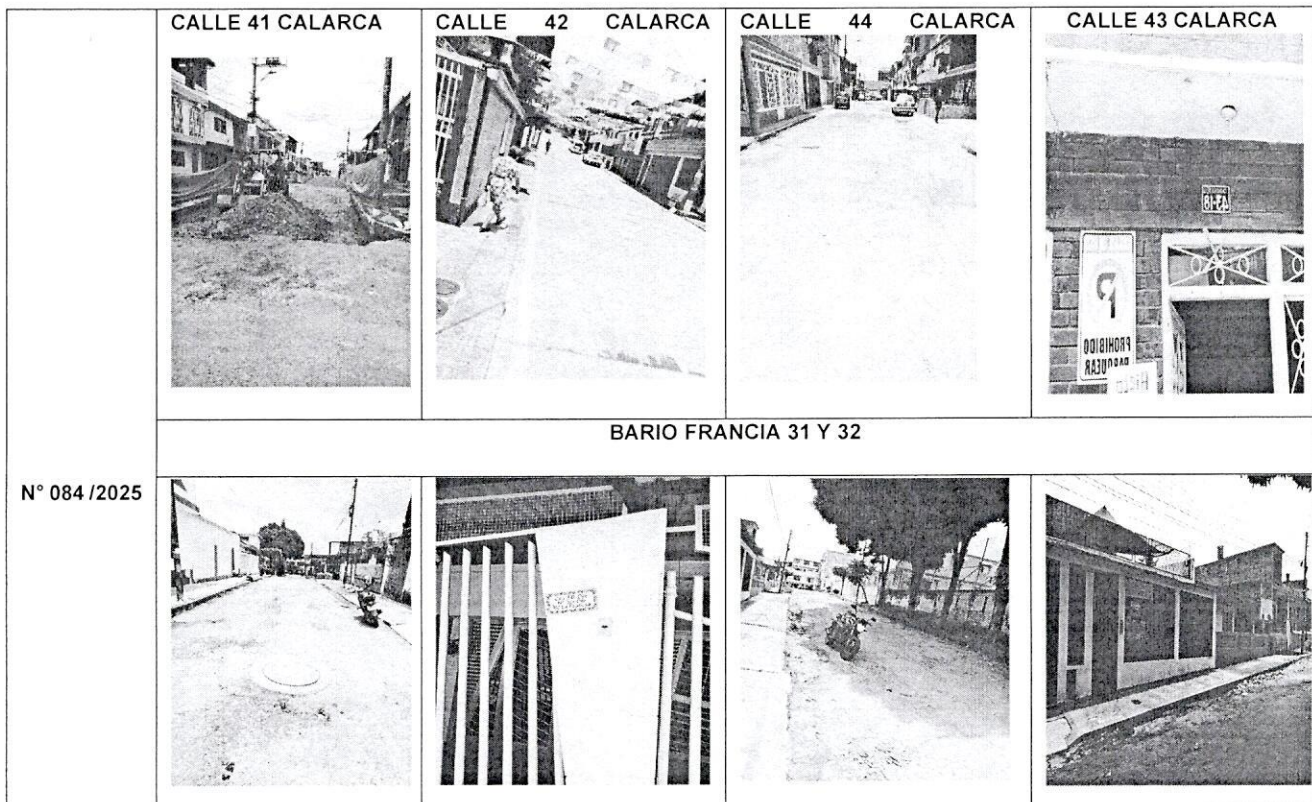
De acuerdo con las inspecciones realizadas en campo, se evidenció que las obras fueron ejecutadas. Asimismo, se observó el retiro de escombros en la mayoría de los puntos intervenidos, evidenciando avance en las actividades de cierre de obra.

Adicionalmente, en algunos sectores ya se está adelantando el proceso de pavimentación en las zonas intervenidas, el cual está siendo ejecutado por la Secretaría de Infraestructura, lo que contribuye a la restitución de las condiciones iniciales de la vía y a la mejora de la movilidad en el área intervenida.
